Ford Ranger Abblendlicht Optimierung (H11/55W)

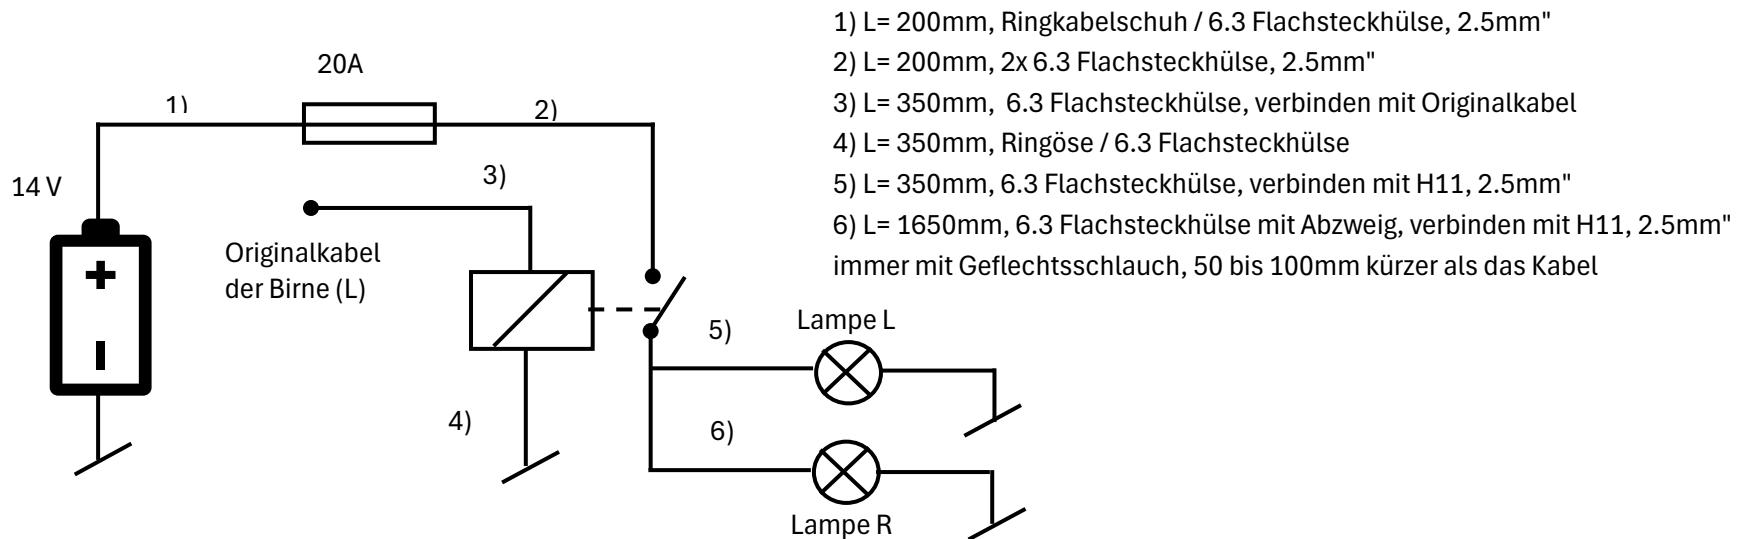
Problem: Bei laufendem Motor steht an der Birne des Abblendlichtes H11 leider nur eine Spannung von ca. 12V statt deren 14V an.

Lösung: Direktes anlegen der Bordspannung von 14V über ein Relais (20A) an die H11-Birnen inkl. Sicherung
Kabel mit 2.5mm² verwenden !
Relais über das Originalkabel zur H11-Birne steuern

Verbesserung: Statt 50 W nun ca. 68W an der H11-Birne -> 35% mehr Leistung
